# 橋梁長寿命化修繕計画

OKAGAKI TOWN'S  
PLAN OF BRIDGE LIFE SPAN EXTENSION BY MAINTENANCE

平成26年5月

岡垣町 都市建設課 施設整備係

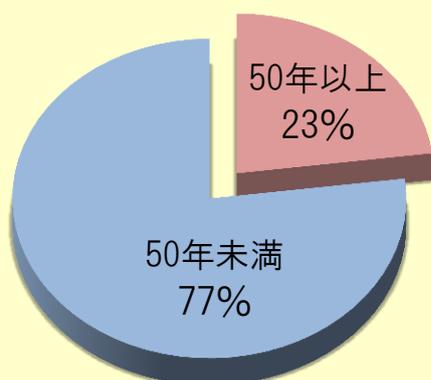
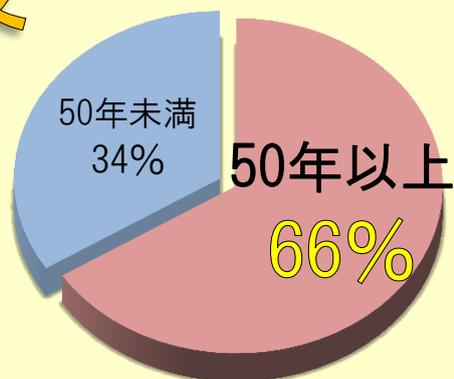
平成25年度（2013）  
8橋（23%）

**20年後**

平成45年度（2033）  
23橋（66%）

\*円グラフは橋暦の分かる計35橋を対象に作成。

\*実質的な老朽化橋梁数の割合は、橋暦不明の107橋を加えると、66%以上と推察される。

また、建設後50年を経過する橋梁は、全体の23%を占めており、**20年後**の平成45年度には、**66%程度に増加**すると予測されます。

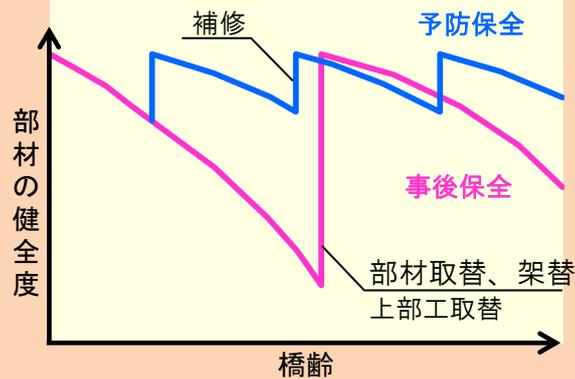
#### 劣化予測のイメージ

損傷が小さなうちに予防的な対策を行うため、橋梁の寿命が長くなり修繕費用を最小限に抑えられます。

損傷が大きくなってから対策を行うため、工事規模が大きく多大な費用が発生します。

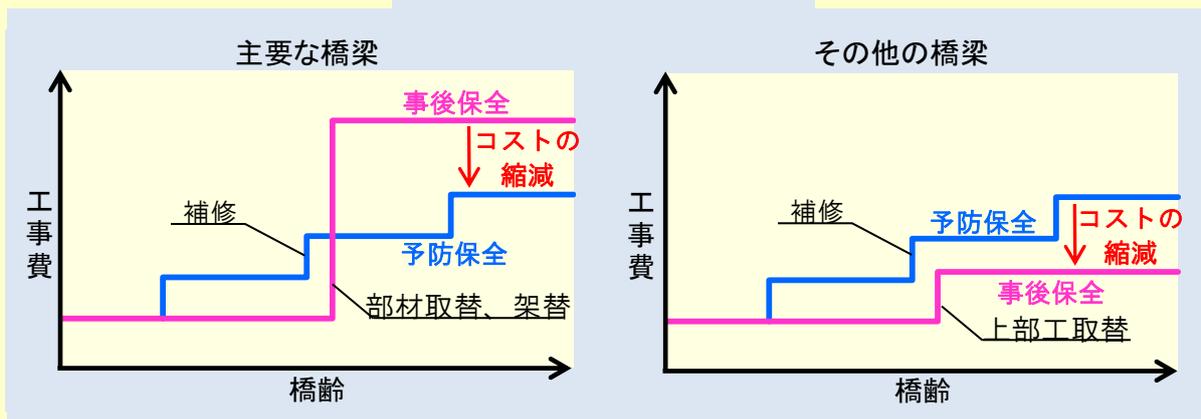
#### コスト縮減のイメージ

橋梁長寿命化修繕計画に沿った計画的かつ予防保全的な維持管理を徹底することにより、全体的な事業費の大規模化および高コスト化を回避し、維持管理費の縮減を図ります。

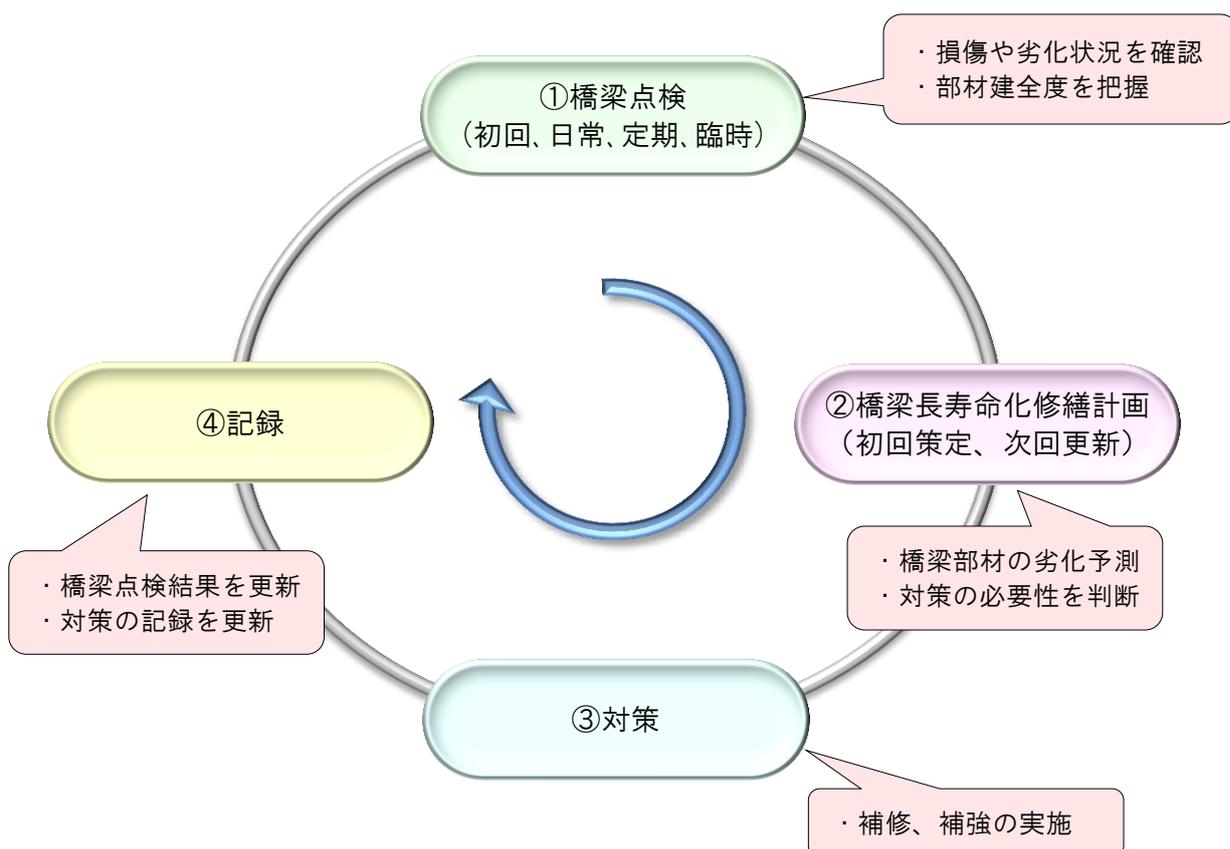
### 橋梁長寿命化修繕計画のサイクル

橋梁長寿命化修繕計画は、橋梁部材の損傷や劣化状況に合った適切な補修補強等の修繕対策を実施できるよう、定期的に橋梁を点検し、実情にあった修繕計画の更新を行います。

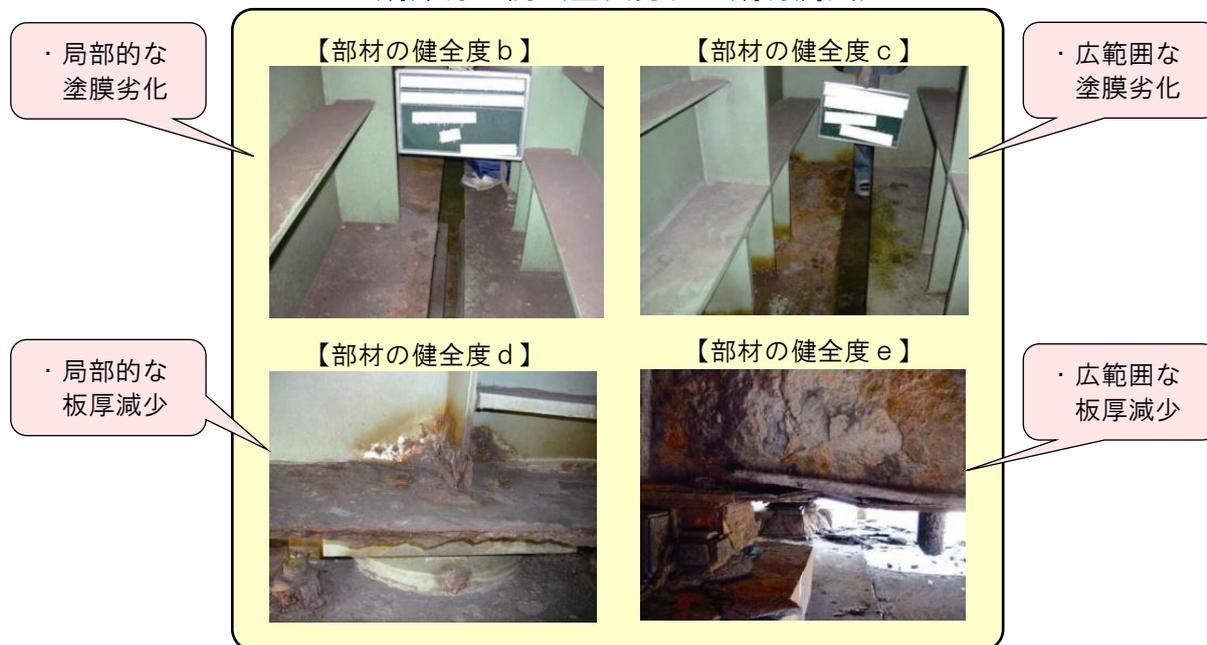
◆鋼部材の例（塗装劣化・鋼材腐食）

橋梁の長寿命化修繕計画では、構成する部材の損傷や劣化の程度から「部材毎の健全度」を総合的に分析します。

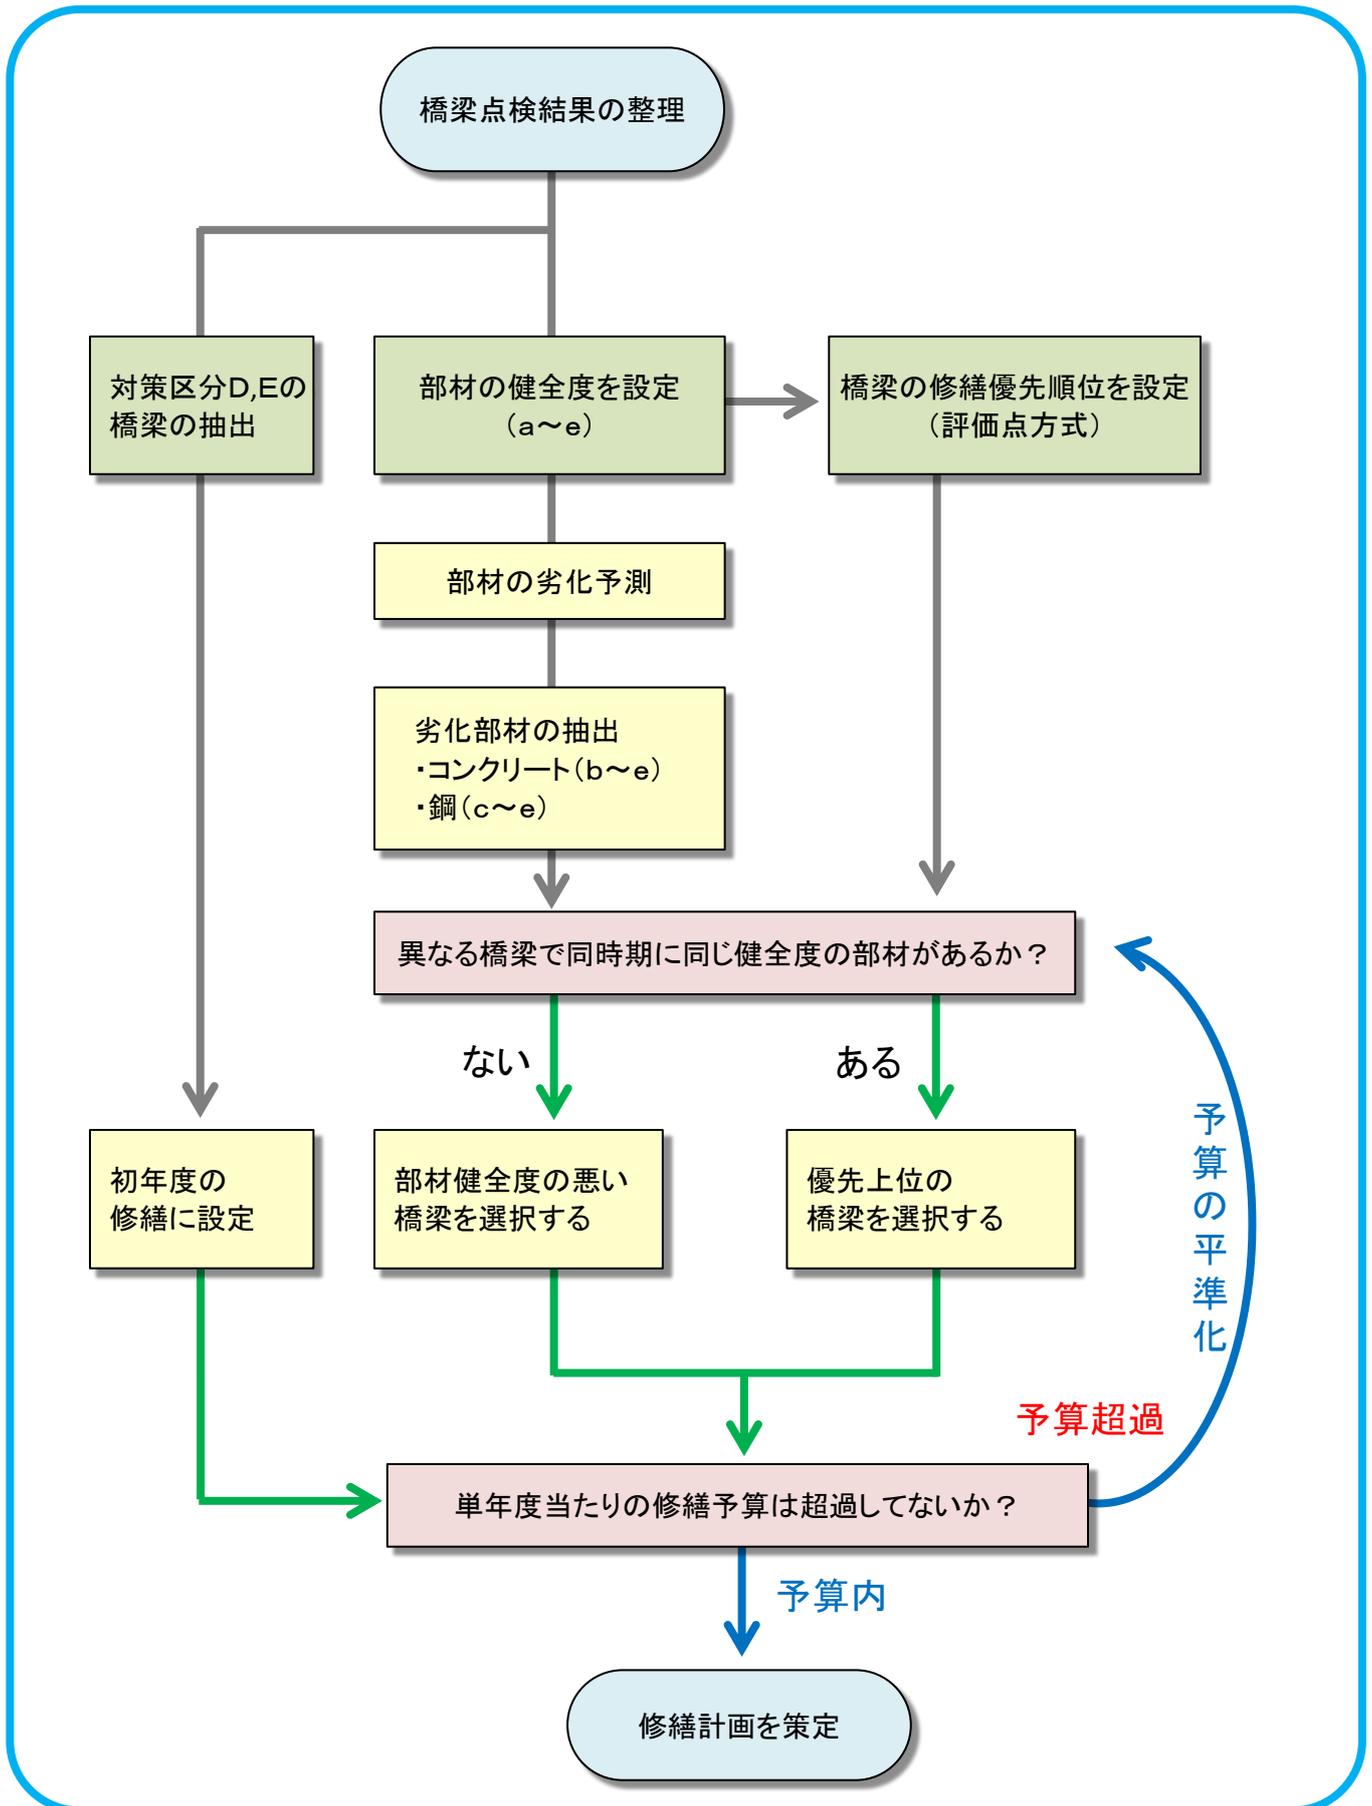
a : 対策不要

b : 経過観察

c : 必要に応じ補修

d : 早期に補修

e : 緊急対応

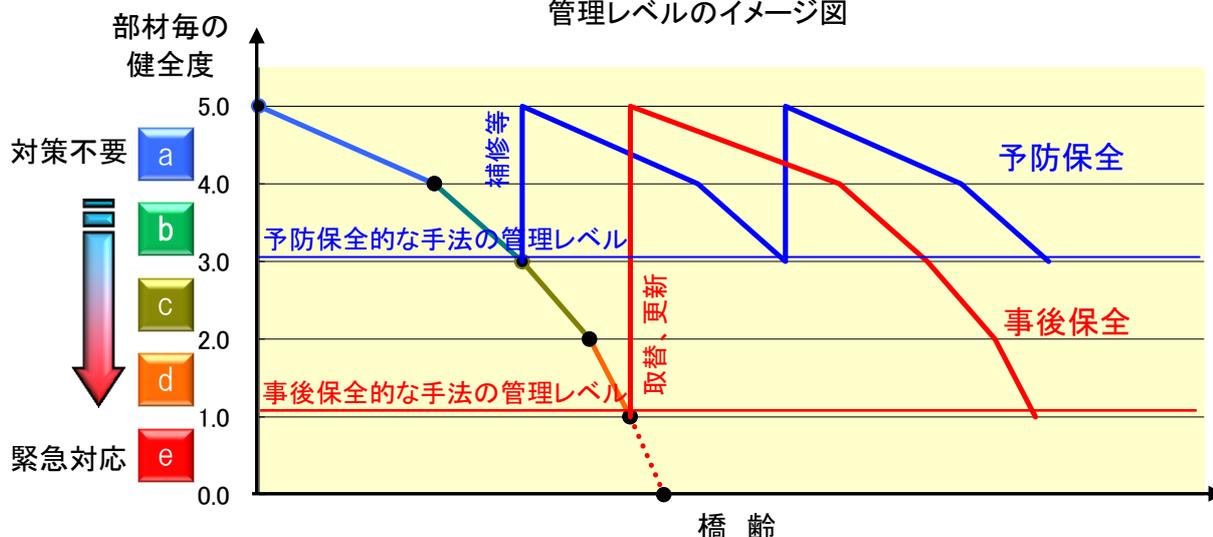
管理レベルのイメージ図

橋梁部材の修繕時期は、【予防保全的な維持管理】と【事後保全的な維持管理】とで異なる管理レベルを設定し、将来の劣化予測に基づく健全度（a～e）を考慮のうえ予測します。

- ・修繕時期を示す管理レベルは、損傷が小さいうちに早めの修繕を行うため、高く設定します。
- ・例えば、鉄筋コンクリート部材はbランクのうちに、鋼部材はcランクのうちに修繕するよう設定します。
- ・bランクはひび割れ発生、cランクは塗膜の劣化にともなう発錆の状態を示します。

- ・修繕時期を示す管理レベルは、損傷が大きくなってから修繕を行うため、dランクのうちに取替や更新を行うよう設定します。
- ・dランクは部材の機能が失われる前の状態を示します。

\* 1) 予防保全型はbランク末期で補修する場合の例を示す。

\* 2) 事後保全型は架替えの可能性もある。

\* 3) 一つの橋梁で異なる健全度の部材（桁、床版、下部工、支承など）が存在する場合は、同時期の修繕対策を基本とする。

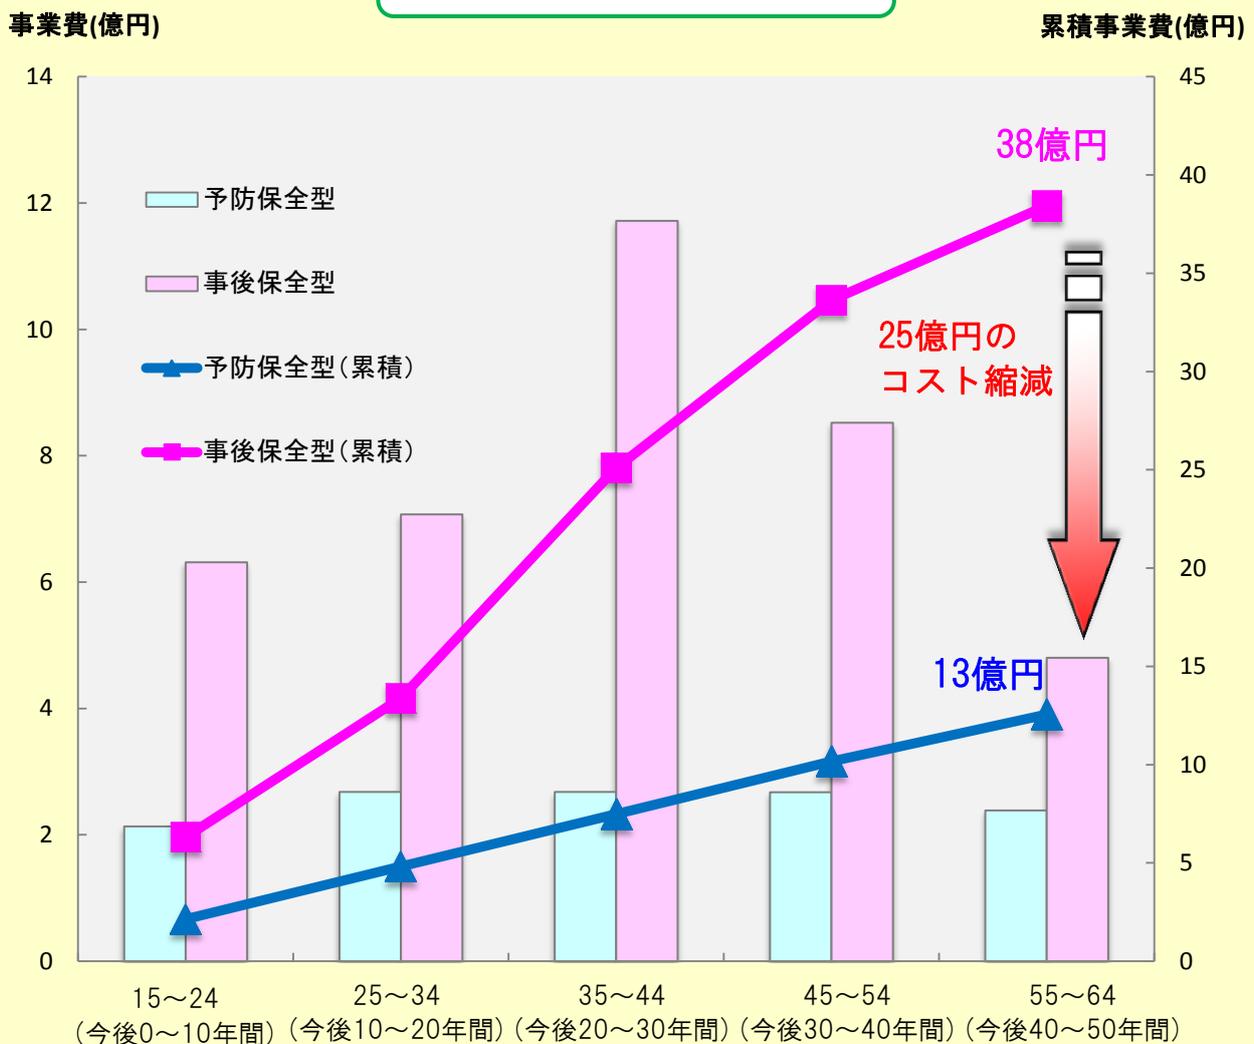
今後50年間の事業費の推移

計142橋の今後50年間の事業費を比較すると、従来の事後保全型は38億円、予防保全型は13億円となり、コストの縮減効果は25億円となります。

- \* 予防保全型→予防保全的な維持管理と事後保全的な維持管理の組み合わせ
- \* 事後保全型→事後保全的な維持管理
